Inventaire et étude du patrimoine bâti

MRC de Maskinongé

Rapport synthèse

BERGERON GAGNON INC
consultants en patrimoine culturel
et en muséologie

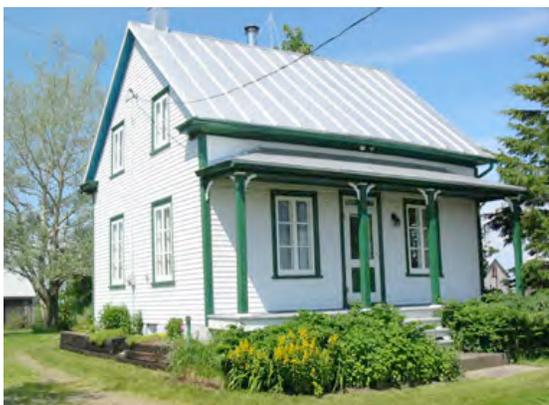
Chemin de la Rivière-du-Loup, Yamachiche. Exemple de revêtement de clin de bois. 1151rdl-c.jpg

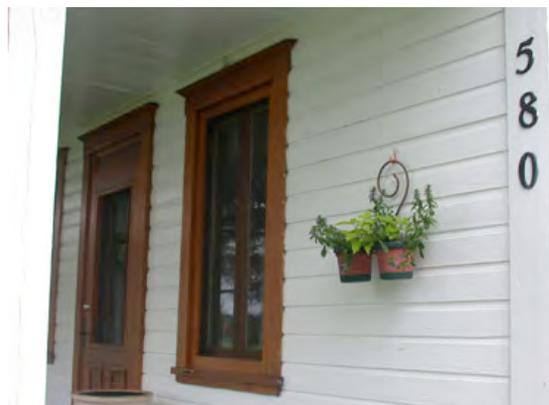
Rang de Bellechasse, Saint-Sévère. Un parement de planche à feuillure. Maison Lavigne (5).jpg

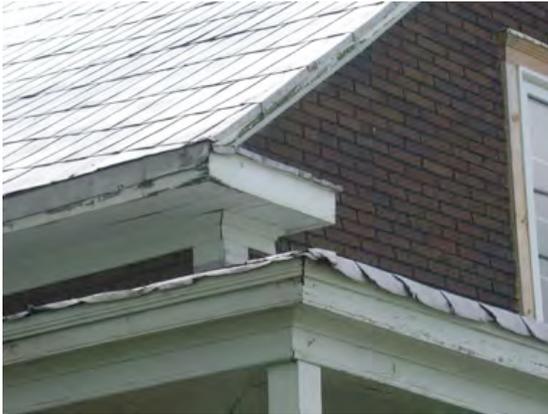
Saint-Sévère. Exemple de retour de corniche
Maison Frédéric Gélinas (6).jpg

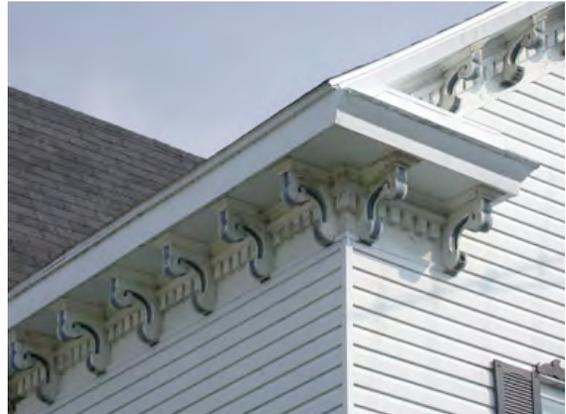
Saint-Sévère. Corniche à consoles très
ouvragées. Maison Yves Gélinas (2).jpg

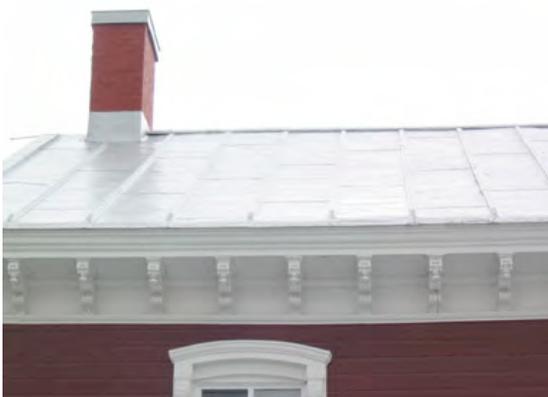
Yamachiche. Corniche à consoles en
bordure du toit. 670sta-k.jpg

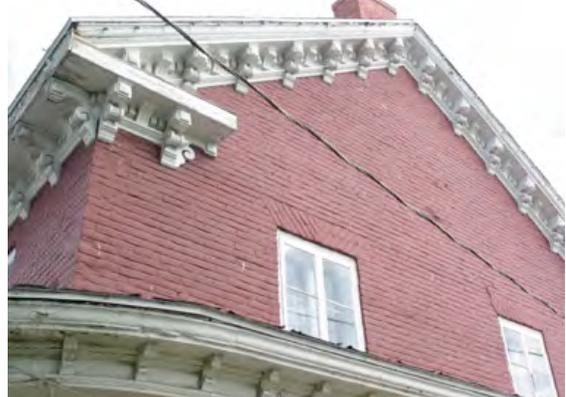
Yamachiche. Un retour de corniche (à
gauche) et un avant-toit décorés de consoles
particulièrement ouvragées. 800bd-f.jpg

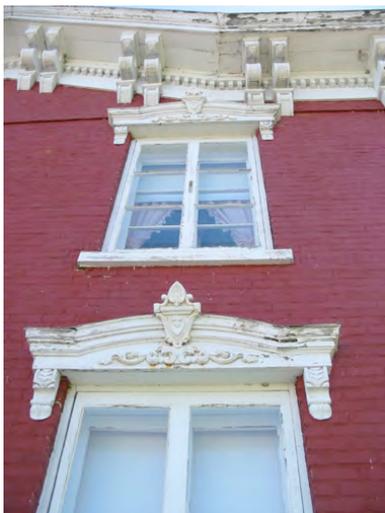
Yamachiche. Consoles et corniches très ouvragées de fenêtres dotées notamment de consoles aux extrémités et d'appliques. 150gela-kf.jpg

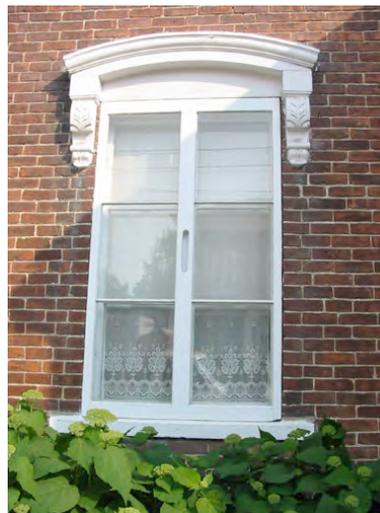
Yamachiche. Corniche à arc surbaissé avec, aux extrémités, des consoles ouvragées. 711sta-k.jpg

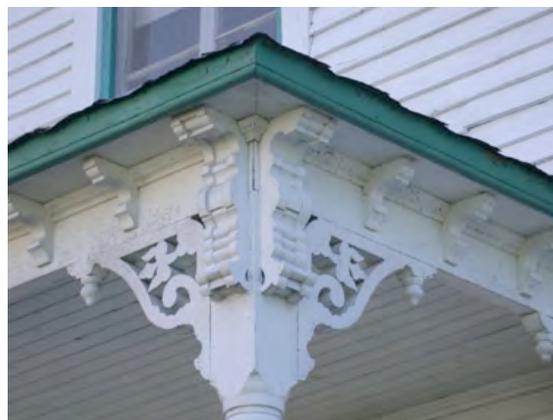
Saint-Barnabé. Aisseliers ornementés au sommet d'une colonne et consoles en bordure de l'auvent. Saint-Barnabé maisonB (11).jpg

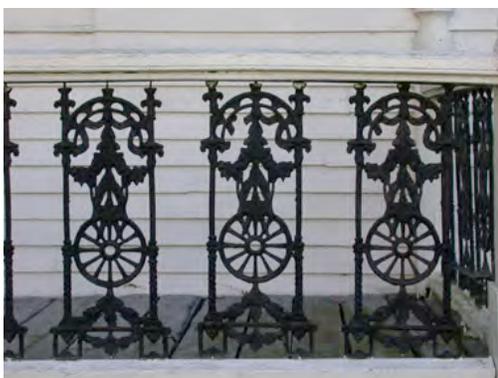
Saint-Barnabé. Garde-corps en fonte moulée. Ce type de garde-corps plutôt rare au Québec est présent chez quelques édifices dans la MRC de Maskinongé. Saint-Barnabé Maison B (12).jpg

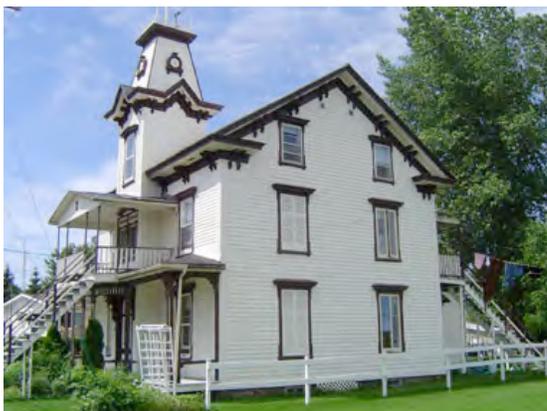
Rue Notre-Dame Nord, Louiseville. Un édifice d'inspiration victorienne doté d'une tourelle en façade. DSC01702.jpg

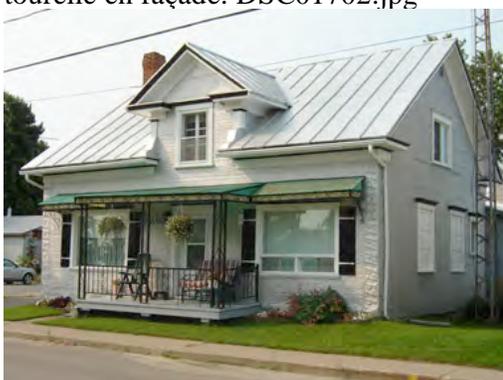
Lucarne pendante, rue Principale, Sainte-Ursule. DSC01273.jpg

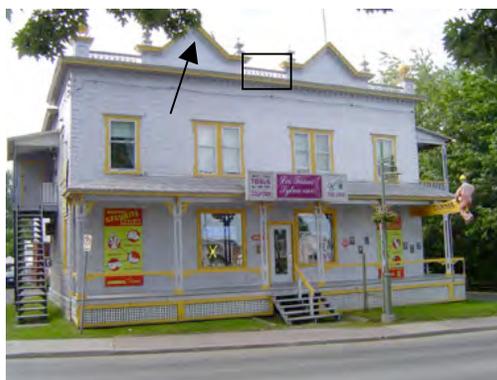
Avenue Saint-Laurent, Louiseville. Une maison à toit plat, dont le rebord de la toiture est orné de frontons (flèche) et d'un garde-corps ouvragé (rectangle). DSC01629.jpg

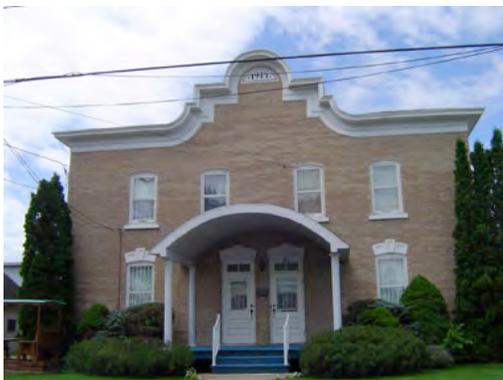
Rue Notre-Dame Nord, Louiseville. Un couronnement avec millésime (date de construction) au sommet de la façade. DSC01837.jpg

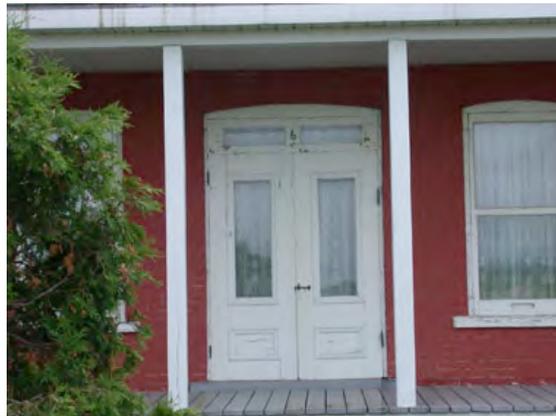
Saint-Sévère. Porte à double battants. Maison Pierre Trahan (4).jpg

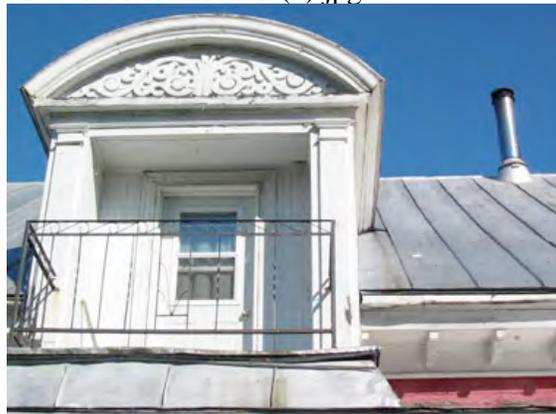
Yamachiche. Lucarne de forme demi-cylindrique avec une applique au fronton. 170gela-d.jpg

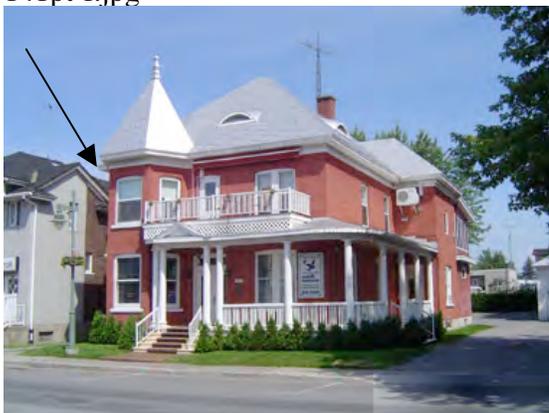
Avenue Saint-Laurent, Louiseville. Un oriel (fenêtre en saillie sur deux niveaux) surmonté d'un toit de forme polygonal. DSC02122.jpg

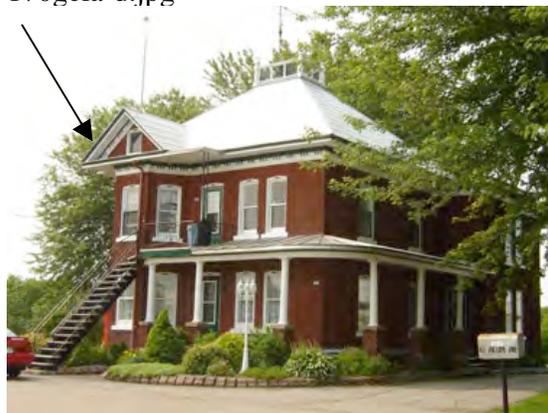
Rue Principale, Sainte-Ursule. Un oriel (fenêtre en saillie répartie sur deux niveaux) surmonté d'un fronton. DSC01310.jpg

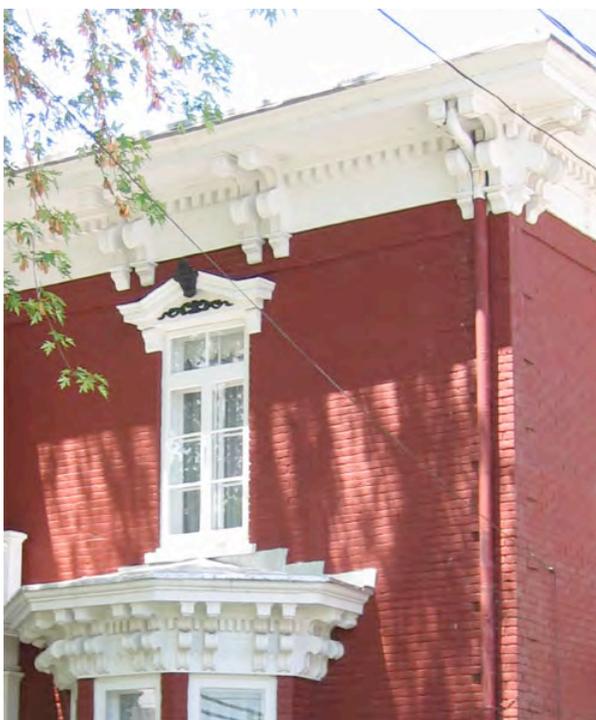
Corniche avec consoles ouvragées d'influence Bracketted Style. Maison Rivard-Desaulniers, 581, rue Sainte-Anne, Yamachiche. IMG_7072.jpg

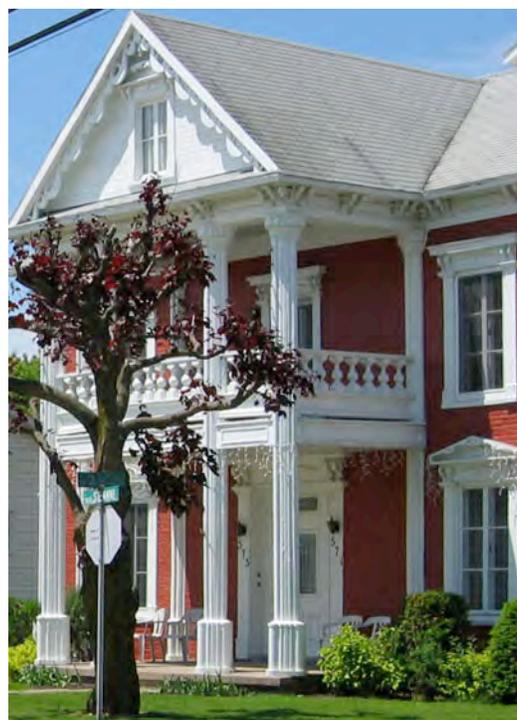
Fronton sur colonnade, d'influence néoclassique. Maison Louis-Léon-Lesieur-Desaulniers, 571, rue Sainte-Anne, Yamachiche. IMG_7072.jpg

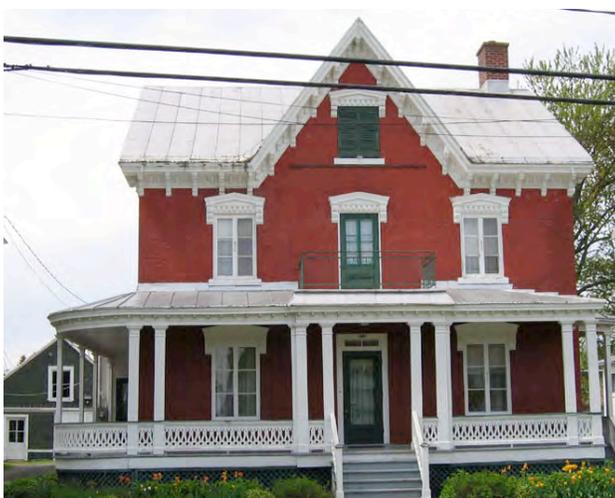
À gauche, immeuble de brique rouge de la rue Sainte-Anne où s'exprime fort bien la surcharge de l'ornementation et l'éclectisme architectural. Les fenêtres sont ornées d'un fronton avec consoles ouvragées d'influence néoclassique ; le fronton rappelle quant à lui le style néo-gothique. 581 rue Sainte-Anne, maison Maxime-Israël-Bellemare. IMG_6810.jpg

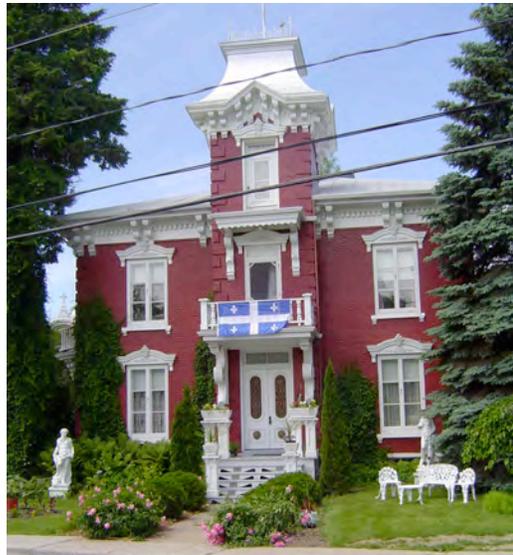
Ci-contre, une tourelle de même forme marque la façade de cet imposant immeuble au 71, rue Notre-Dame Nord à Louiseville. DSC01796.jpg

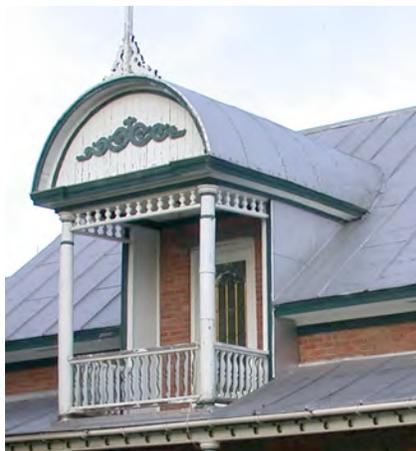
Au 280, chemin de la Grande-Rivière, Saint-Barnabé, une lucarne-balcon dont le toit est de forme demi-cylindrique. On remarque sur le front l'applique découpée, très répandue dans la MRC de Maskinongé Saint-Barnabé Maison K (1).jpg

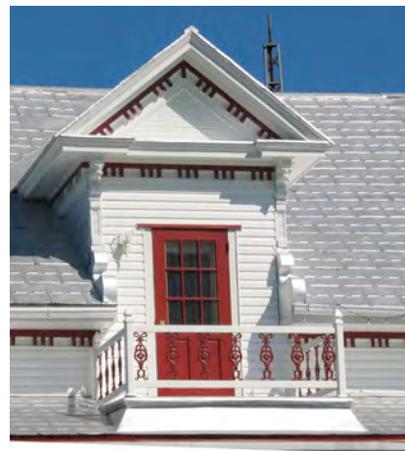
Au 890, rang Barthélémy, Saint-Léon-le-Grand, une lucarne-balcon surmontée d'un haut fronton. Le garniture du garde-corps est en fonte moulée. IMG_3662.jpg

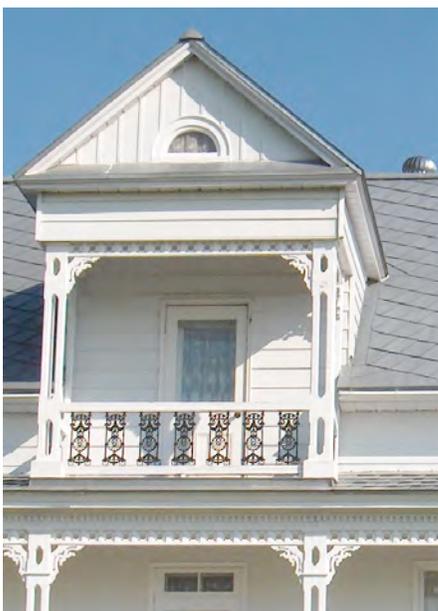
Lucarne-balcon au 215, route du Pied-de-la-Côte à Maskinongé. Le devant de la lucarne est coiffé d'un fronton. Le garde-corps est constitué d'éléments en fonte moulée. On remarquera sous le balcon les aisseliers (cercle) au sommet des colonnes.

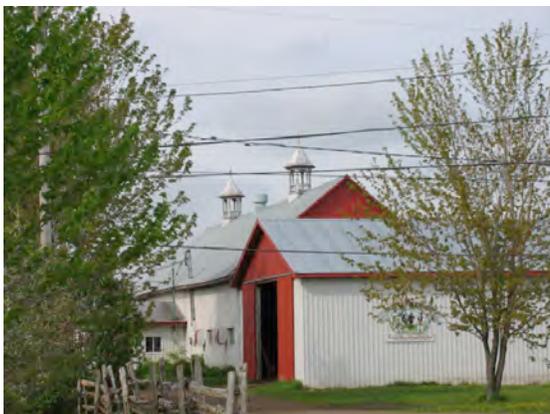
Grange-étable en bordure de la route 348 à Sainte-Ursule. Elle est dotée de lanternons de ventilation. IMG_6875.jpg

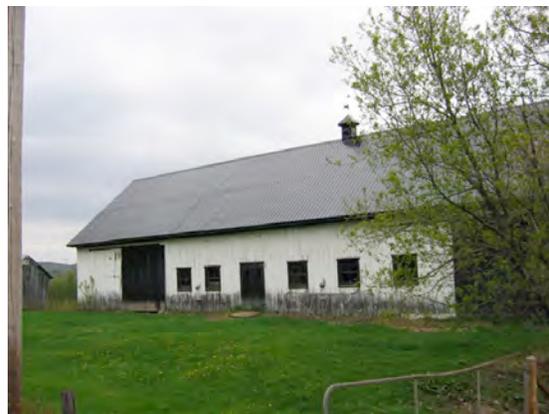
Une grange-étable, route 349 à Saint-Alexis des-Monts. Elle est revêtue de planches verticales et a conservé ses ouvertures anciennes. IMG_6894.jpg

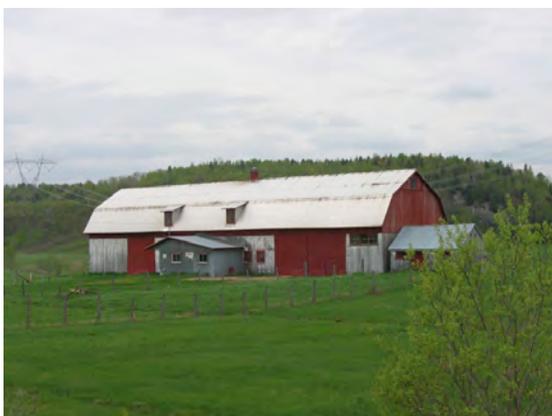
Grange-étable au toit à versants brisés, chemin de la Grande-Ligne à Saint-Paulin. IMG_6927.jpg

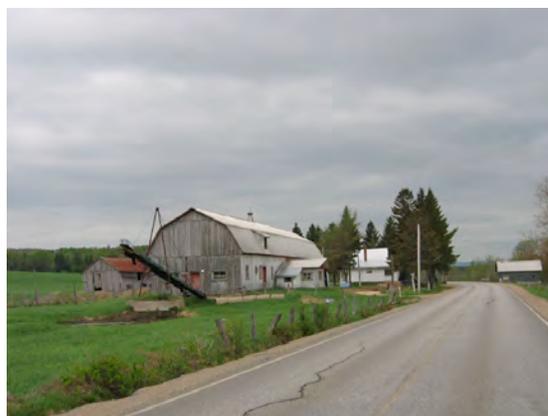
Grange-étable au toit à versants brisés, route 349 (rang Baril) à Saint-Alexis-des-Monts. IMG_6896.jpg

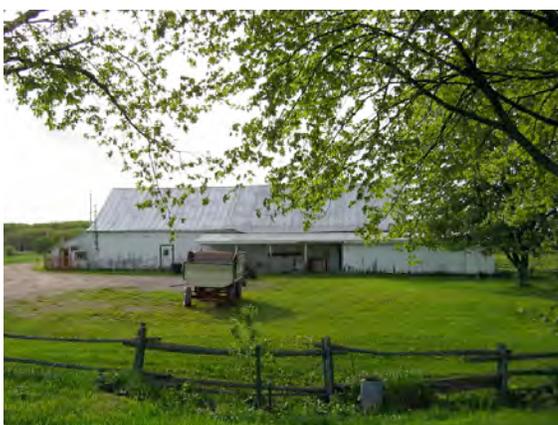
Au nord de la route 138 à Maskinongé, une grange-étable de facture très ancienne, à en juger par la présence de larmiers courbés. IMG_6865.jpg

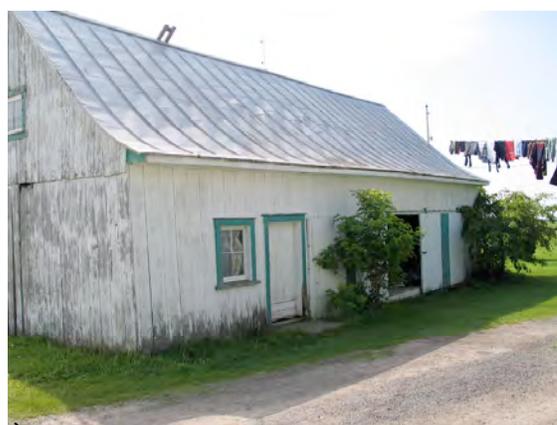
À Saint-Léon-le-Grand, une grange-étable à toit à deux versants à coyaux. À gauche, la porte d'étable; à droite, la porte coulissante de la batterie. IMG_3525

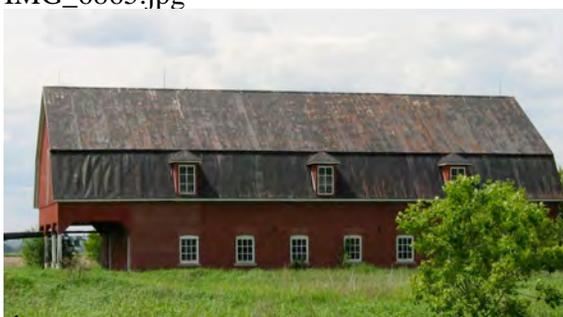
Ecurie en brique, au rang Lamy à Saint-Léon-le-Grand. Ce type de bâtiment de ferme est extrêmement rare. IMG_7095.jpg

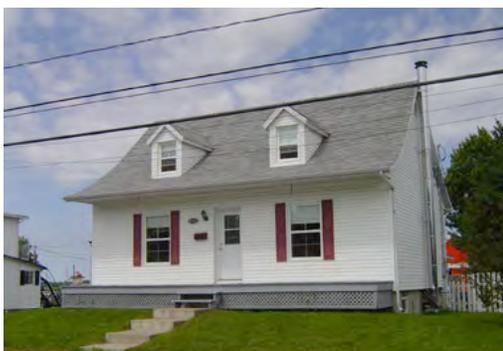
Un édifice de Louiseville revêtu de vinyle mais dépourvu de garnitures de rive (planches cornières ou chambranles). DSC01685.jpg

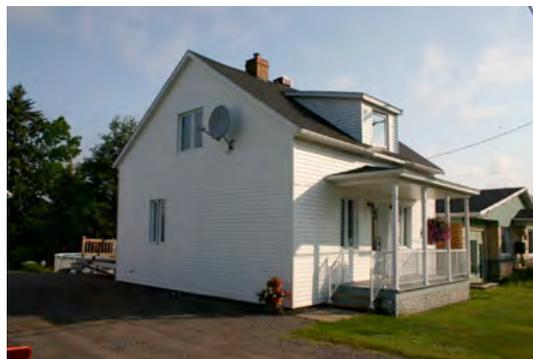
Immeuble de Saint-Mathieu-du-Parc dont la fenestration a été passablement modifiée. IMG_316.JPG

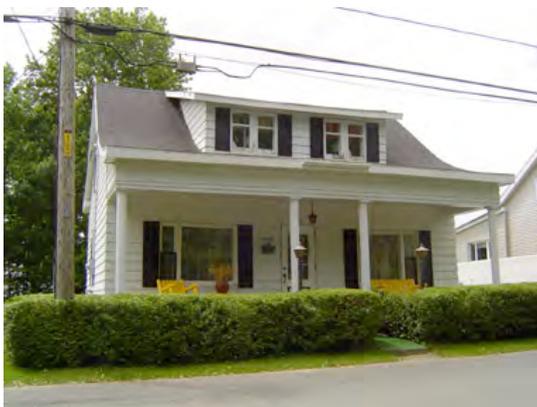
Maison d'esprit québécois de Louiseville dont la format des fenêtres a été transformé. DSC01868.jpg
